IDOA-COMMUNE PEZENAS-PASSERELLE PIETONNE

Ouvrage(s) : | Passerelle Métallique

Rapport de Diagnostic sur Ouvrage Existant

Date : 24 octobre 2022

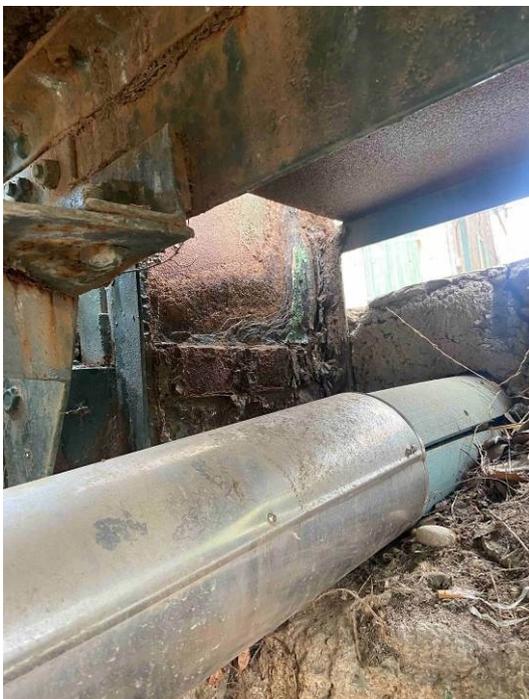
Appui rive gauche amont

Il est constaté des pièges à poussière et à eau induisant une forte corrosion de la structure métallique d'about et des rivets au niveau de l'appui.

La perte de matière sur le plat principal du cadre métallique est supérieure à 30 % sur l'aval et 20 % sur l'amont.

Il est proposé d'interdire de manière immédiate l'accès à la passerelle et d'envisager son remplacement.

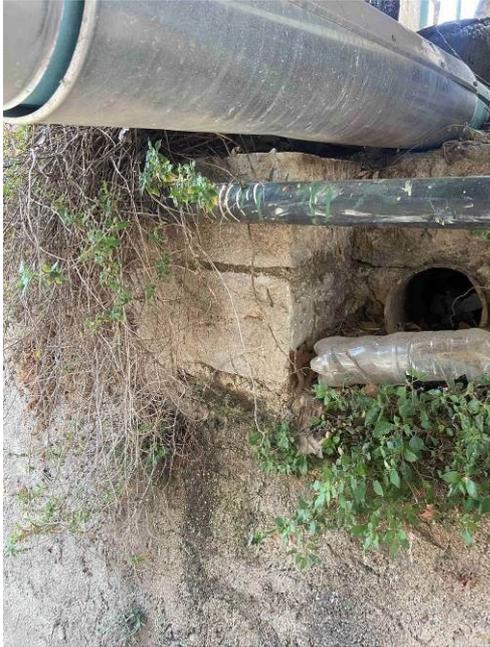
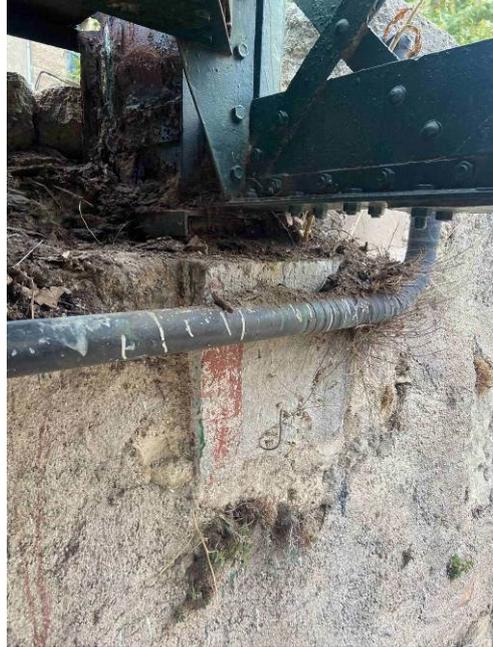
Les culées ne présentent pas d'altérations.

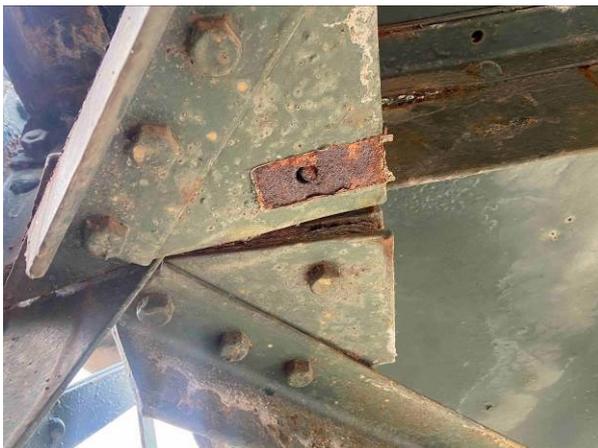
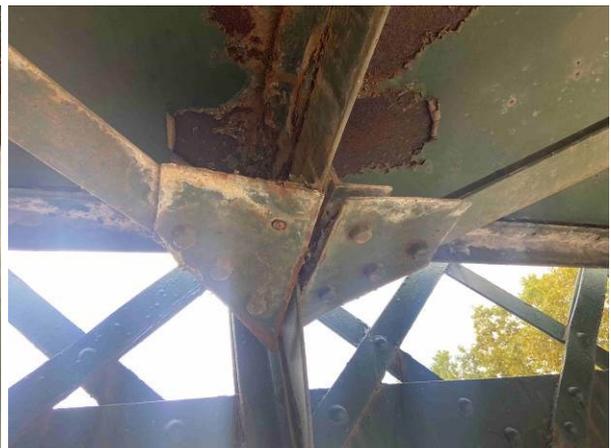
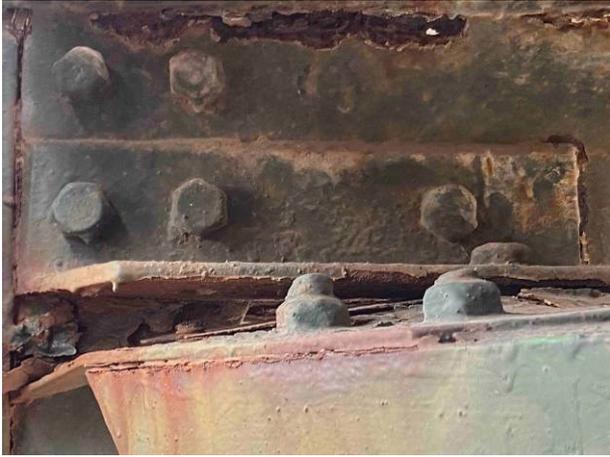
Les pathologies sont nombreuses et remettent en question la solidité générale de l'ouvrage

Corrosion foisonnante au niveau des liaisons entre éléments de la poutre treillis. Cette corrosion foisonnante entraîne une déformation des cornières et plats métalliques et une importante traction sous les têtes de rivets. Ces déformations et traction provoquent la rupture de la tête de rivet ou de boulons

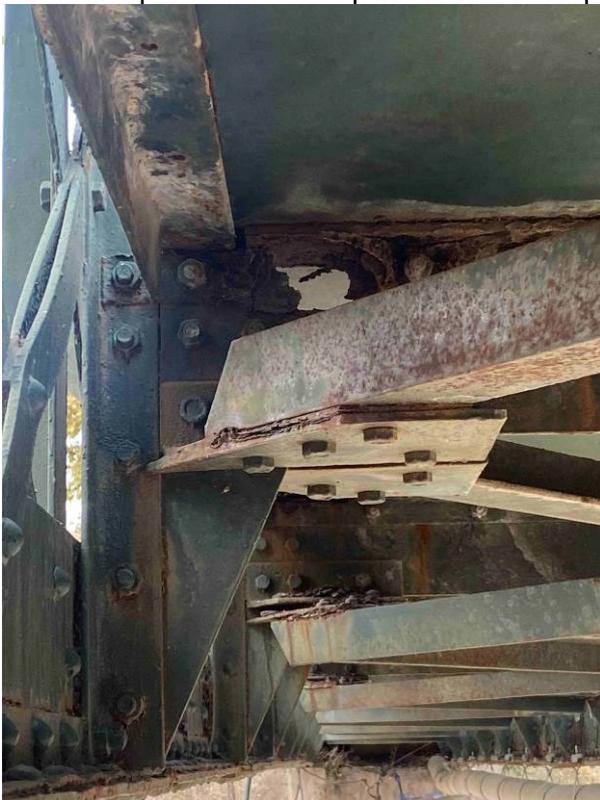
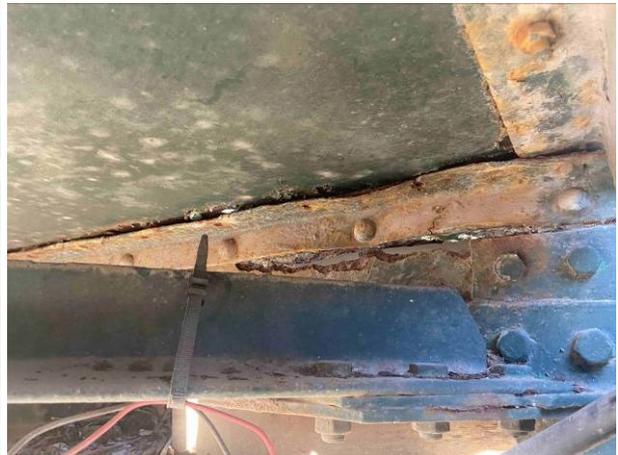
Corrosion perforante avec perte matière sur profilé

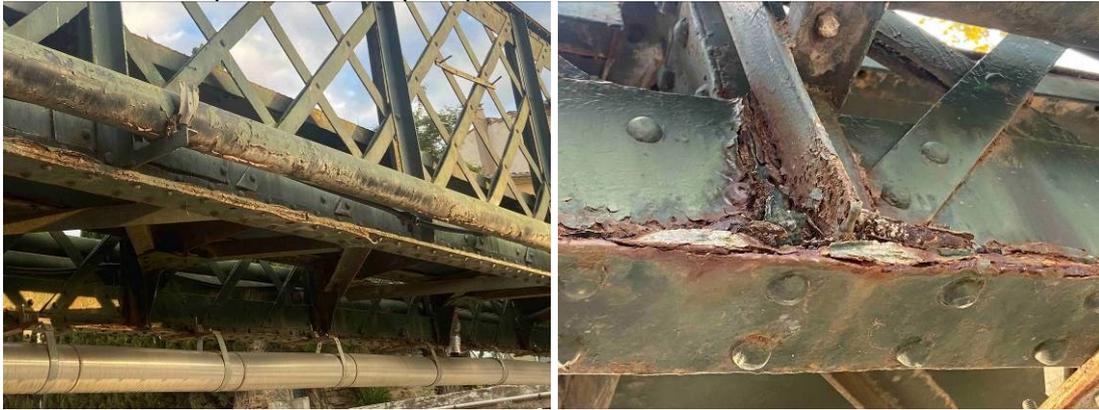
Déformation de pièces métalliques par corrosion foisonnante

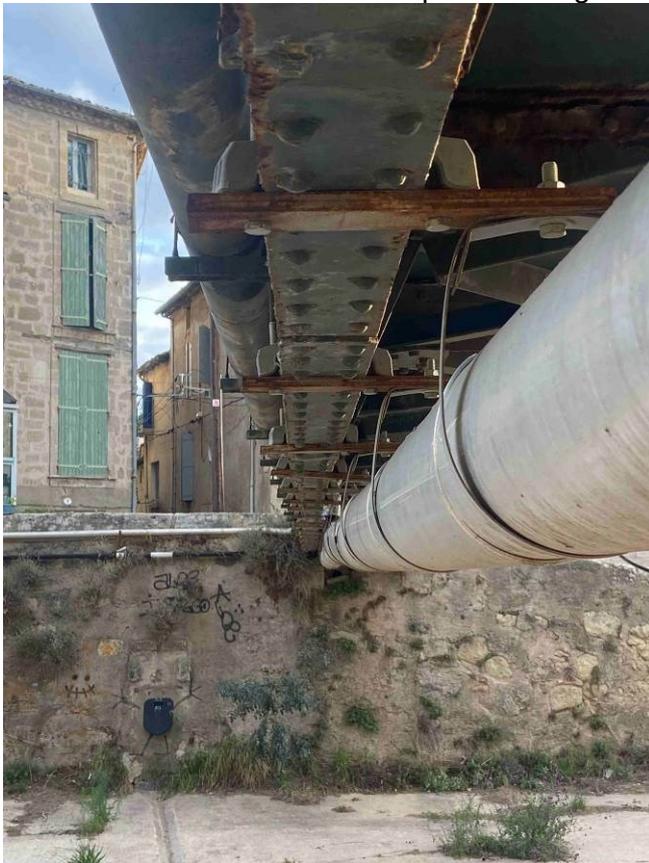
Déformation sous contrainte du profil en long de l'ouvrage

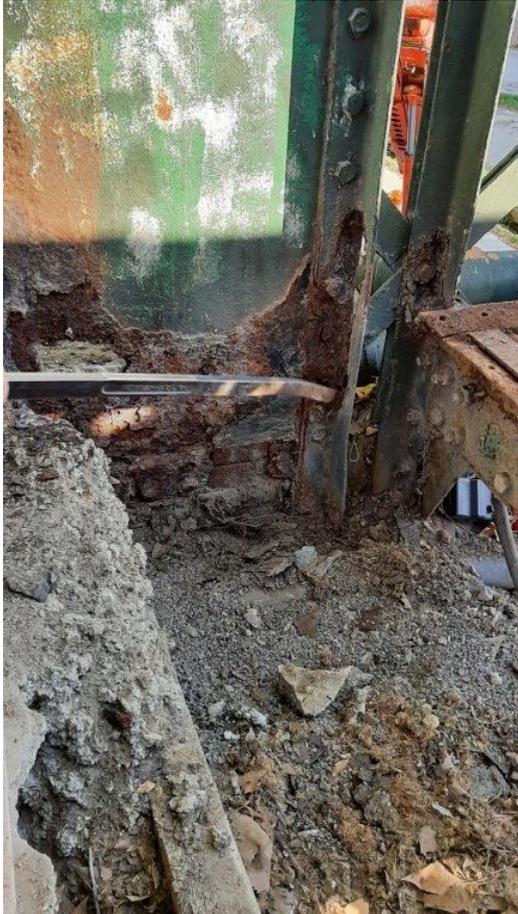
Appui rive droite amont

Il est constaté des pièges à poussière et à eau induisant une forte corrosion de la structure métallique d'about et des rivets au niveau de l'appui.

La perte de matière sur le plat principal du cadre métallique est supérieure à 30 % sur l'aval et 20 % sur l'amont.

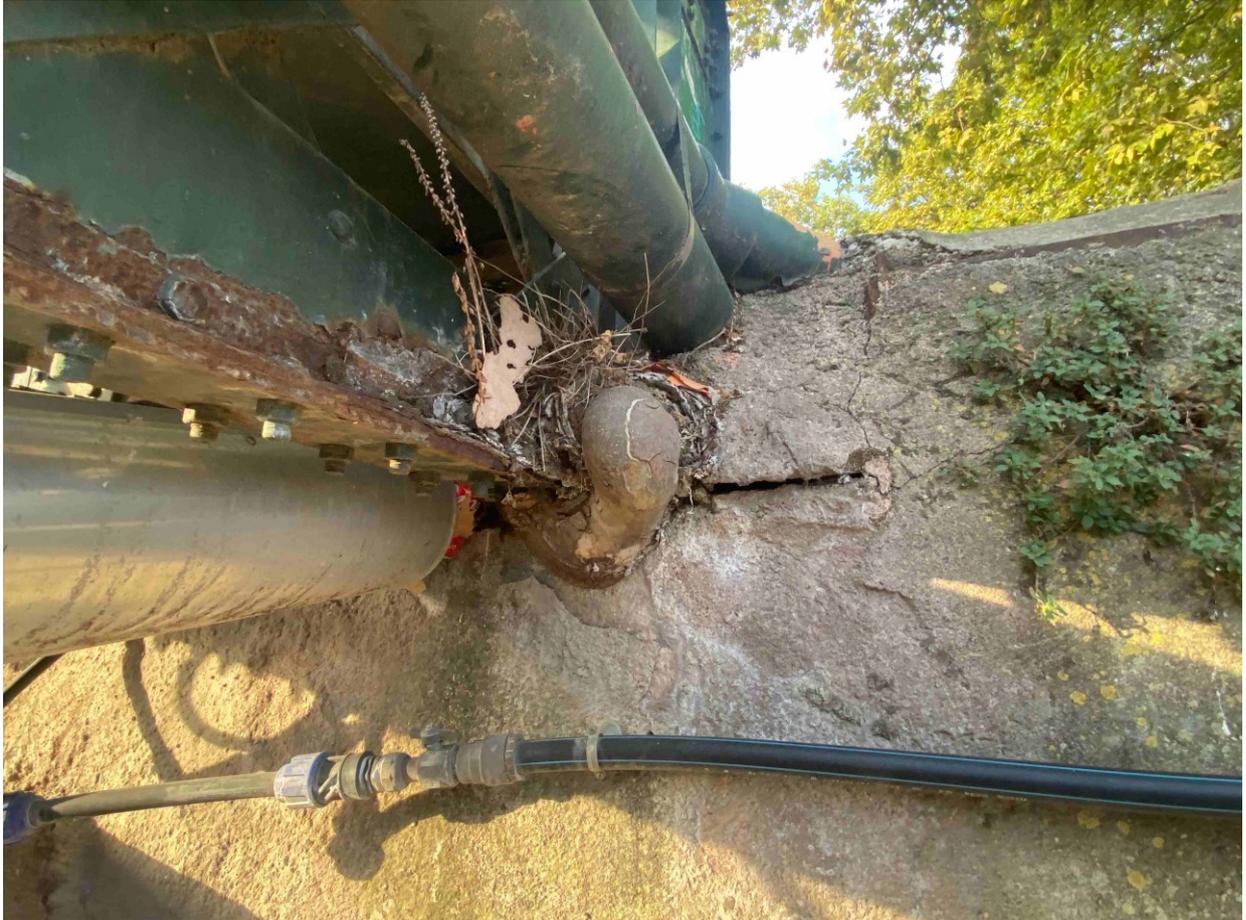
Une racine s'est insérée entre l'appui et la poutre amont et provoque un déversement et des contraintes majeures non axiales.
